Sensorer i bygninger

Fugt i boliger og byggeri

Rasmussen, Torben Valdbjørn

Publication date:
2010

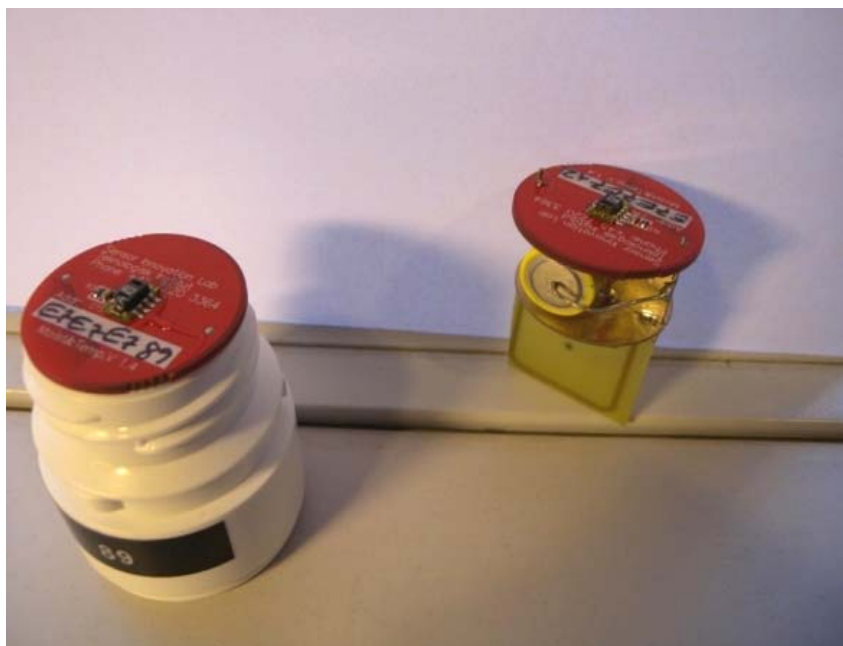
Figur 2. Den anvendte, lukkede indkapsling ('pilleglas') uden låg.

Sensorer og den anvendte indkapsling er vist på figur 1 og 2.

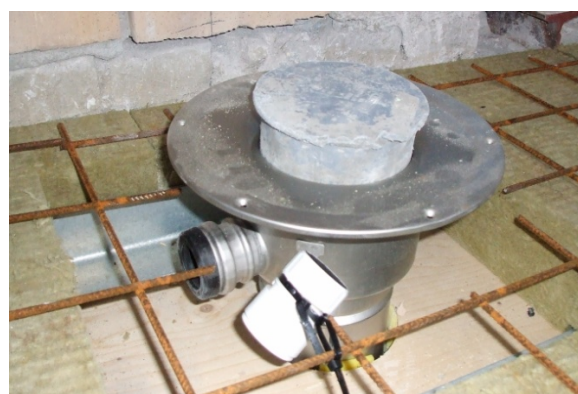
Figur 12. Placering ved gulvafløb

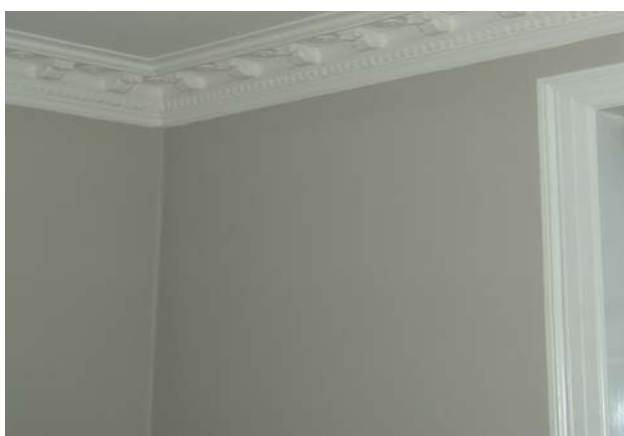
Figur 36. Overgang mellem lejlighedsskel, facade mod gade (til højre) og gavl (til venstre). Det vandrette lejlighedsskel er et traditionelt opbygget træbjælkelaag med indskud og pudset loft. På det termografiske billede til højre repræsenterer farven rød 18 °C og farven mørkeblå 12 °C. Til venstre er vist et sædvanligt fotografi taget fra samme sted.
